เอกสารแนบที่ 3.4

สถิติการเกิดอุบัติเหตุ
ระหว่างเดือนมกราคม-มิถุนายน 2562

Accident Report : เดือน มีนาคม 2562

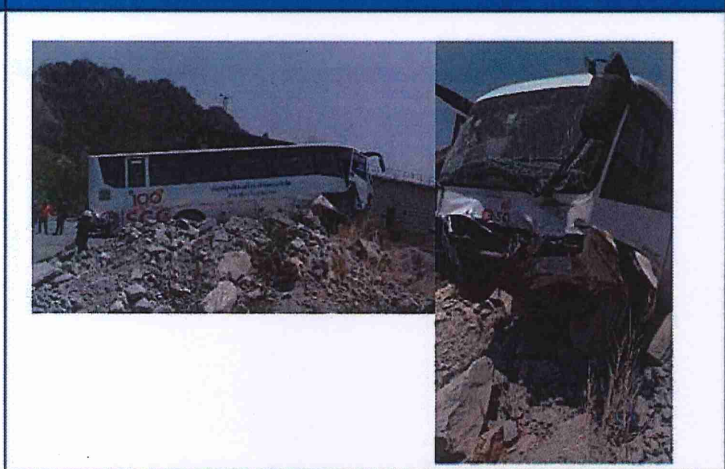
[REDACTED] คนขับรถบัสรับพนักงาน จาก ลานจอดรถเดิมที่ B+230 มาตามปกติ ลงมาตามเทียร์ ความเร็ว ปกติ ประมาณ 30 กม. ผ่านโรงซ่อมใหม่ ก็เบรค ลมตก ก็เริ่มลงช่องเขาต่ำ ลงกองยางและวิ่งผ่านหน้าผาด้วยความเร็ว คนขับก็ประคองรถวิ่งไปจนขึ้นเนินหน้าแคมป์เหมืองเก่าและวิ่งผ่านหน้าอ่างโรงย่อย 1,2 จนชนกับบังเกอร์ รถ พังเสียหาย มีผู้บาดเจ็บ ตามรายละเอียด

- ไม่มีมาตรฐานการทำงาน
 - มีมาตรฐานแต่ไม่ครบถ้วน ไม่สมบูรณ์เพียงพอ
 - มีมาตรฐานที่ดีแต่ขาดการฝึกอบรมหรือสื่อสารให้กับผู้ปฏิบัติงาน
 - ผู้ปฏิบัติงานไม่ปฏิบัติตามมาตรฐาน
 - อื่นๆ
- ระบบการอบรม work license ยังไม่ครอบคลุม
 -มาตรฐานดังลมนรถบัสไม่เหมาะสมสำหรับขึ้นเหมือง
 -ระยะเวลาการทำ PM ไม่เหมาะสมกับสภาพการใช้งาน

- 1.ทบทวนหลักสูตรอบรมความเสี่ยงขับรถบนเหมืองทุกประเภท
- 2.อบรมความเสี่ยงขับรถบนเหมืองทุกประเภท
- 3.ปรับปรุงระบบการ PM รถ ให้ครอบคลุมเรื่องระบบเบรคทั้งหมด และกำหนดระยะเวลาในการSPM ให้เหมาะสม
- 4.กำหนด spec ดังลม/ปีลม (ดังลมตามมาตรฐาน ISUZU ระบบเบรคที่ใช้รุ่นนี้ 30 ลิตร จำนวน 2 ดัง ปีลมขนาด 90 ลิตรต่อนาที ที่ความเร็วรอบเครื่อง 1,500 RPM)
- 5.ตรวจสอบระบบเบรค/ดังลม ของรถขึ้นเหมืองทุกประเภทและปรับปรุงให้เป็นมาตรฐาน
