ผลการปฏิบัติตามมาตรการติดตามตรวจสอบ
คุณภาพสิ่งแวดล้อม

ผลการปฏิบัติตามมาตรการติดตามตรวจสอบผลกระทบสิ่งแวดล้อม

โครงการ อาคารชุด โนเบิล รีวอลฟ์ รัชดา 2 คอนโดมิเนียม เป็นอาคารชุดพักอาศัยสูง 42 ชั้น จำนวน 1 อาคาร ประกอบไปด้วยห้องชุดพักอาศัย จำนวน 755 ห้อง พร้อมสิ่งอำนวยความสะดวก อาทิเช่น สระว่ายน้ำ ห้องออกกำลังกาย พื้นที่สีเขียว และพื้นที่จอดรถ จำนวน 276 คัน ก่อสร้างบนพื้นที่ 3-1-66.2 ไร่ หรือ 5,464.80 ตารางเมตร ในด้านสิ่งแวดล้อมโครงการ อาคารชุด โนเบิล รีวอลฟ์ รัชดา 2 คอนโดมิเนียม ได้มีการตรวจสอบด้านผลกระทบสิ่งแวดล้อมตามเงื่อนไขที่เสนอไว้ในรายงานการประเมินผลกระทบสิ่งแวดล้อม (EIA) ซึ่งได้รับความเห็นชอบจากสำนักนโยบายและแผนทรัพยากรธรรมชาติและสิ่งแวดล้อม ตามหนังสือเห็นชอบเลขที่ ทส. 1009.5/199 ลงวันที่ 8 มกราคม พ.ศ.2559 ทั้งนี้ตามหนังสือฉบับดังกล่าวได้กำหนดให้ทางโครงการดำเนินการจัดทำรายงานการปฏิบัติตามมาตรการป้องกันและแก้ไขผลกระทบสิ่งแวดล้อมและมาตรการติดตามตรวจสอบผลกระทบสิ่งแวดล้อม เสนอต่อ สผ. และหน่วยงานที่เกี่ยวข้องเพื่อพิจารณาทุก 6 เดือน

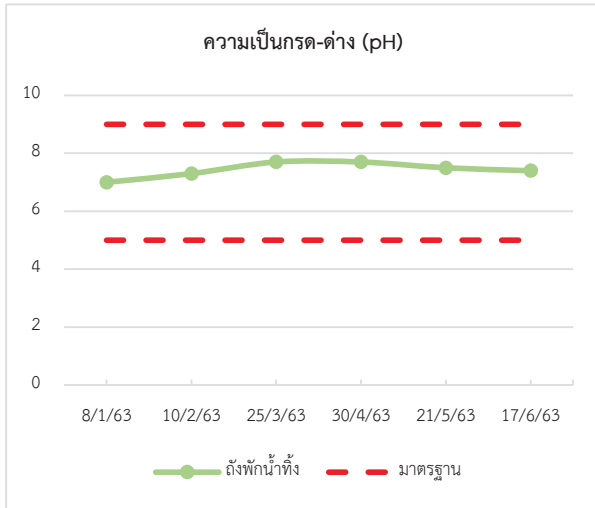
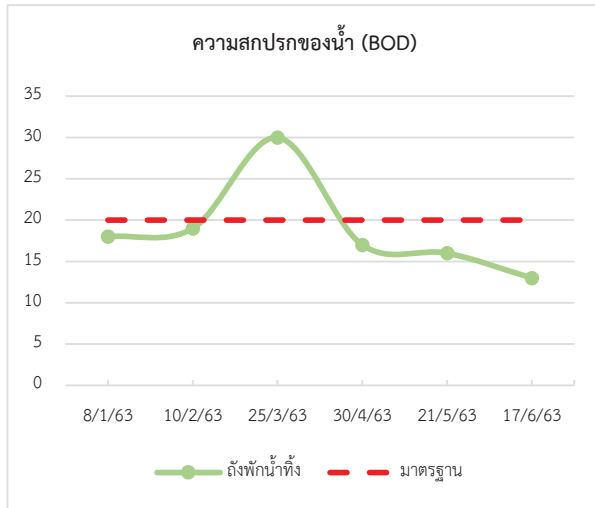
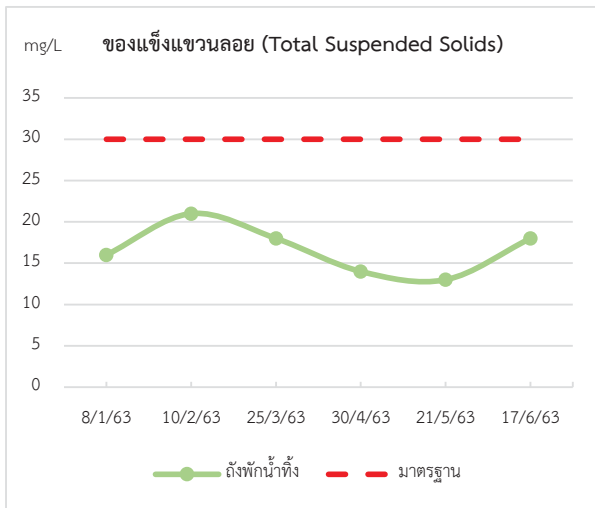
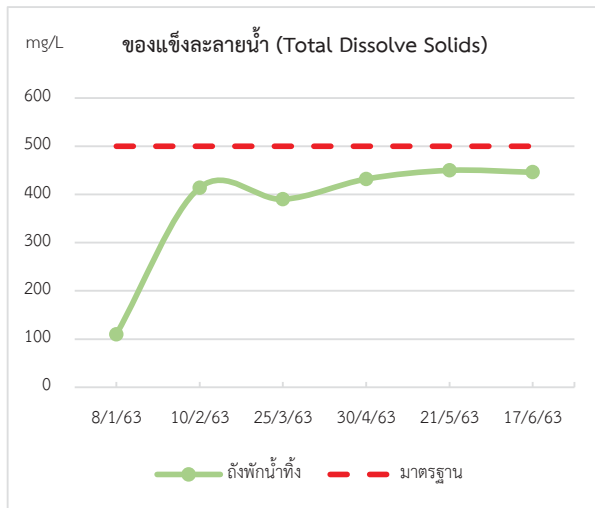
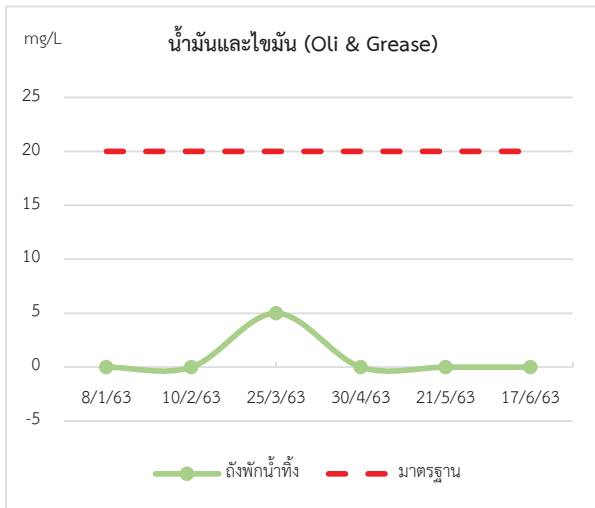
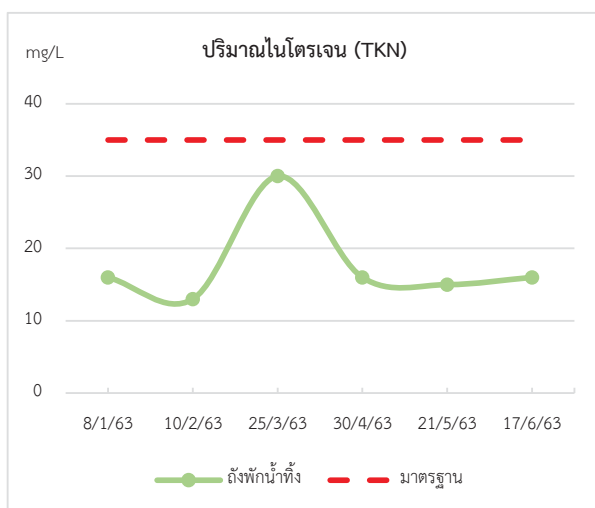
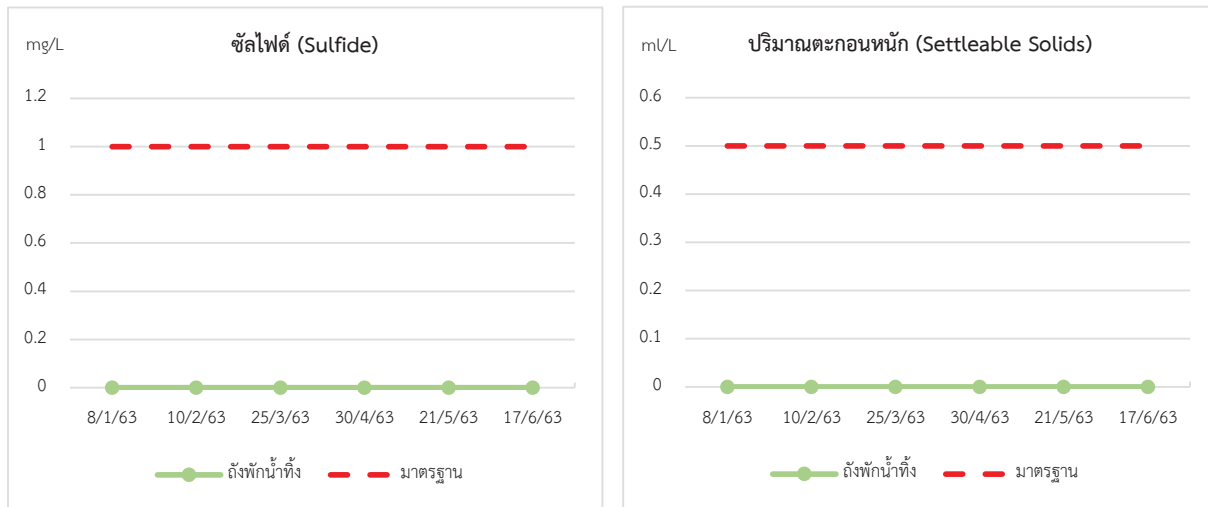
ภาพที่ 3.5.2-1 ผลการวิเคราะห์คุณภาพน้ำทิ้งจากระบบบำบัดน้ำเสีย

โครงการ อาคารชุด โนเบิล รีวอลฟ์ รัชดา 2 คอนโดมิเนียม ได้ดำเนินการตรวจวิเคราะห์คุณภาพน้ำทิ้งจากระบบบำบัดน้ำเสีย เดือนละ 1 ครั้ง ดำเนินการตรวจวัดทั้งหมด 1 จุด คือ ถังพักน้ำทิ้ง (Effluent Tank) โดยมีพารามิเตอร์ที่ตรวจวิเคราะห์ มีทั้งหมด 8 พารามิเตอร์ ได้แก่ 1. ความเป็นกรด - ด่าง (pH) 2. บีโอดี (BOD) 3. ของแข็งแขวนลอย (Total Suspended Solids ;TSS) 4.ของแข็งที่ละลายน้ำได้ทั้งหมด (Total Dissolved Solids ;TDS) 5. น้ำมันและไขมัน (Oil & Grease) 6.ปริมาณไนโตรเจน (Total Kjeldahl Nitrogen ;TKN) 7.ซัลไฟด์ (Sulfide) 8.ปริมาณตะกอนหนัก (Settleable Solids) 9. แบคทีเรียโคลิฟอร์มทั้งหมด (Total Coliform) และ 10. แบคทีเรียฟีคัลโคลิฟอร์ม (Fecal Coliform Bacteria) ผลการวิเคราะห์แสดงในตารางที่ 3.5.2-1 และภาพที่ 3.5.2-1
