บทที่ 3

สรุปมาตรการป้องกันและแก้ไขผลกระทบ สิ่งแวดล้อม และมาตรการติดตามตรวจสอบคุณภาพ สิ่งแวดล้อม และข้อเสนอแนะ

ผลการปฏิบัติตามมาตรการป้องกันและแก้ไขผลกระทบสิ่งแวดล้อม โครงการเหมืองแร่ทัลค์ ประทานบัตรที่ 22335/15026 ของห้างหุ้นส่วนจำกัด อุดรดิษฐ์หล่อวัฒนา (บริษัท หล่อวัฒนา จำกัด รับช่วงการทำเหมือง) ตั้งอยู่ที่ ตำบลผาเลือด อำเภอท่าปลา จังหวัดอุตรดิตถ์ ตามหนังสือที่ วว 0804/6742 ลงวันที่ 30 สิงหาคม 2536 พร้อมทั้งการออกสำรวจพื้นที่และศึกษาข้อมูลที่ได้ตามสภาพในปัจจุบัน สรุปประเด็นที่สำคัญได้ดังต่อไปนี้

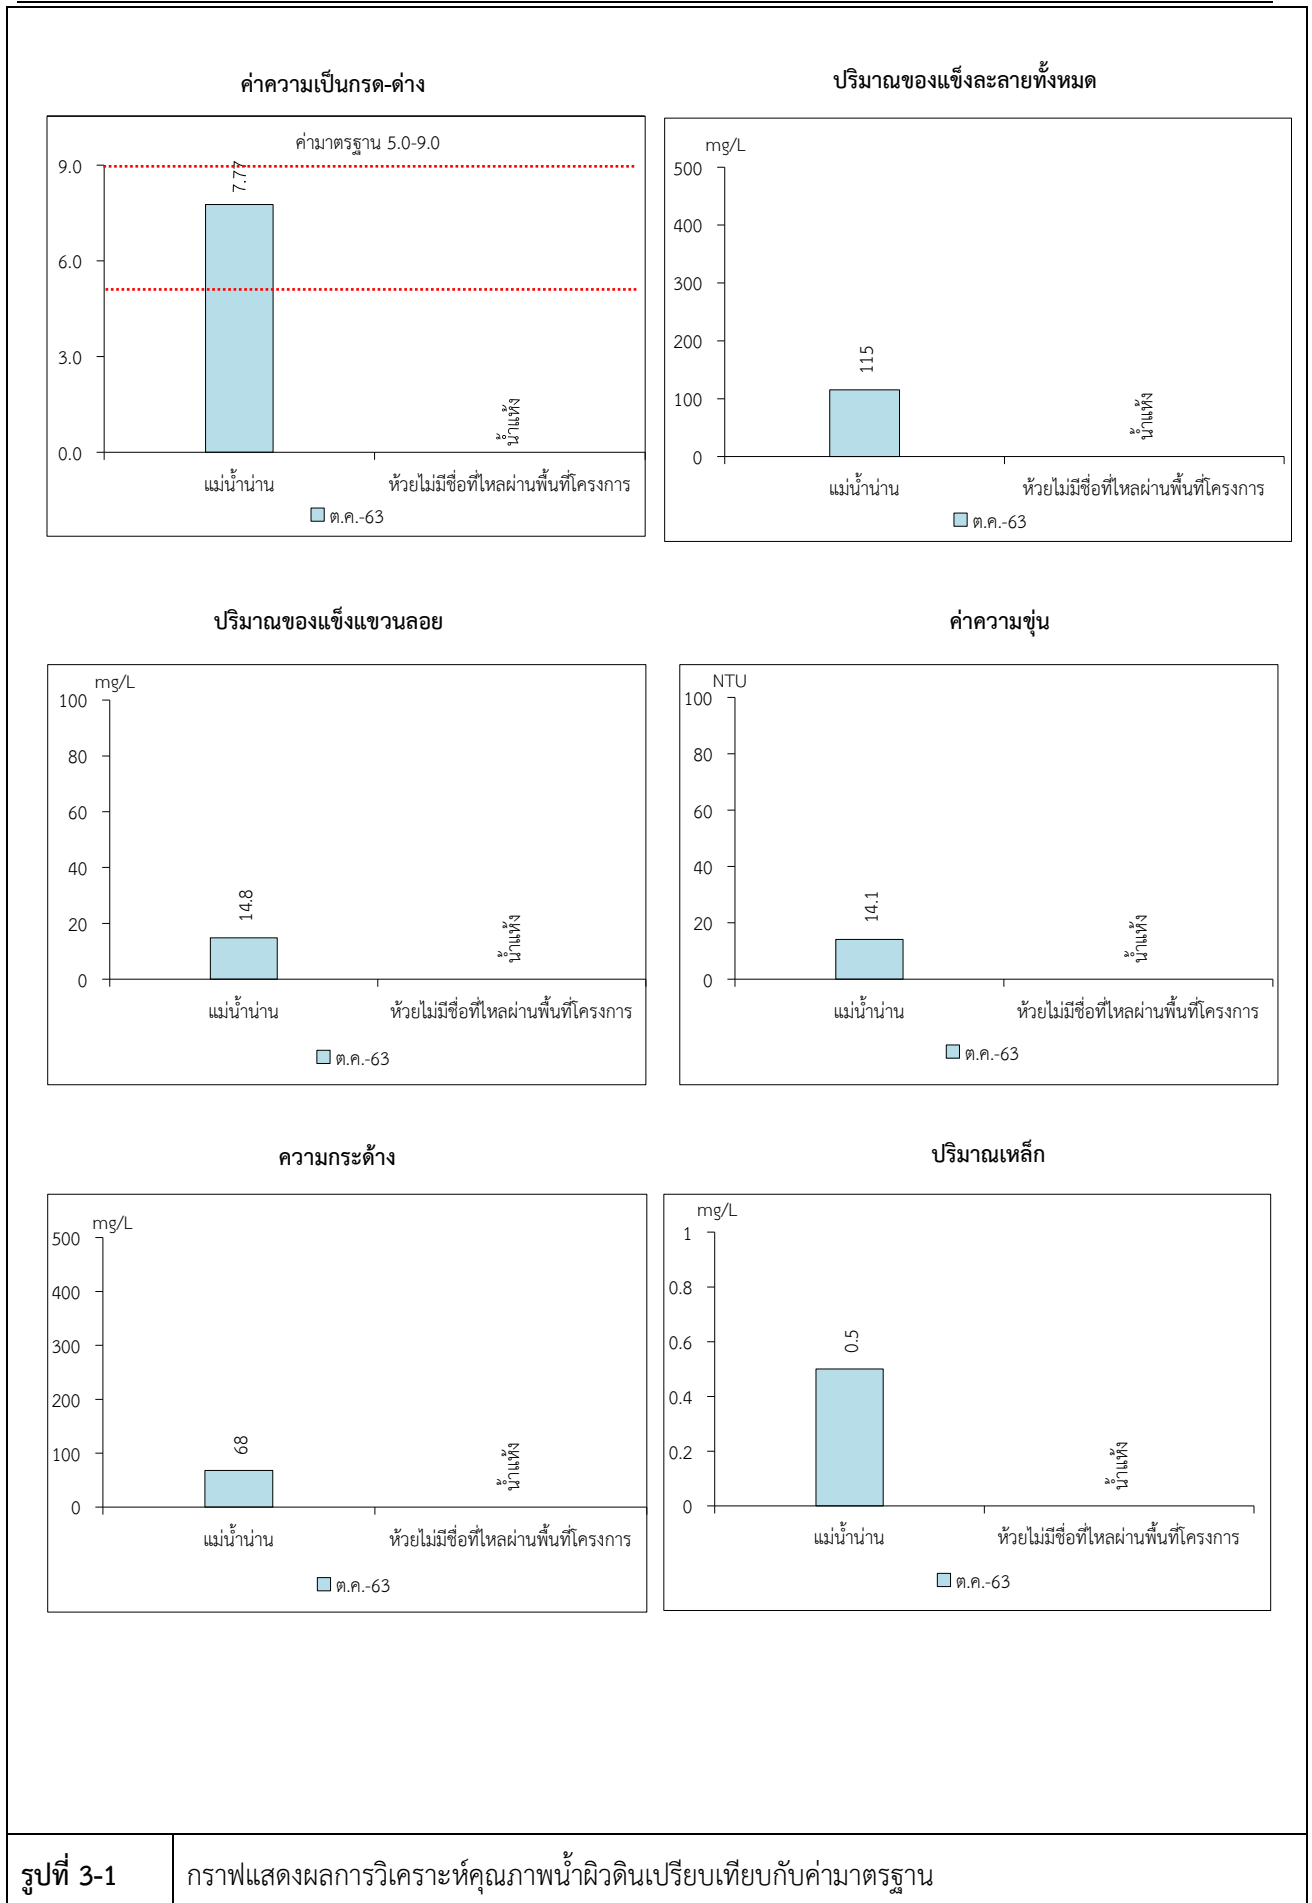
รูปที่ 3-1

จากข้อมูลผลการติดตามตรวจสอบคุณภาพน้ำผิวดินรอบโครงการเหมืองแร่ทัลค์ ประทานบัตรที่ 22335/15026 ของห้างหุ้นส่วนจำกัด อุดรดิษฐ์หล่อวัฒนา (บริษัท หล่อวัฒนา จำกัด รับช่วงการทำเหมือง) จำนวน 2 สถานี ได้แก่ แม่น้ำ่าน และห้วยไม่มีชื่อที่ไหลผ่านพื้นที่โครงการ เมื่อวันที่ 30 ตุลาคม 2563 พบว่า ผลการวิเคราะห์มีค่าอยู่ในเกณฑ์มาตรฐานตามประกาศคณะกรรมการสิ่งแวดล้อมแห่งชาติ ฉบับที่ 8 (พ.ศ. 2537) ออกตามความในพระราชบัญญัติส่งเสริมและรักษาคุณภาพสิ่งแวดล้อมแห่งชาติ พ.ศ. 2535 เรื่อง กำหนดมาตรฐานคุณภาพน้ำในแหล่งน้ำผิวดิน ตีพิมพ์ในราชกิจจานุเบกษา เล่ม 111 ตอนที่ 16 ง ลงวันที่ 24 กุมภาพันธ์ 2537 (ประเภทที่ 3) ยกเว้น ห้วยไม่มีชื่อที่ไหลผ่านพื้นที่โครงการ น้ำแห่งนี้ไม่สามารถเก็บตัวอย่างได้ สรุปได้ดังตารางที่ 3-1 และรูปที่ 3-1

กราฟแสดงผลการวิเคราะห์คุณภาพน้ำผิวดินเปรียบเทียบกับค่ามาตรฐาน
