## การติดตามตรวจสอบความสั่นสะเทือน

รายงานผลการปฏิบัติตามมาตรการป้องกันและแก้ไขผลกระทบสิ่งแวดล้อม และมาตรการติดตามตรวจสอบผลกระทบสิ่งแวดล้อม ระยะก่อสร้าง  
 โครงการระบบขนส่งมวลชนกรุงเทพมหานครส่วนต่อขยายสายพหลโยธิน (หมอชิต - สะพานใหม่ - ลำลูกกา) ของกรุงเทพมหานคร  
 เฉพาะช่วงสะพานใหม่ - ลำลูกกาดลอง 4 (ปัจจุบัน รฟม.เป็นผู้ดำเนินการ)  
 ระหว่างเดือนกรกฎาคม - ธันวาคม 2561

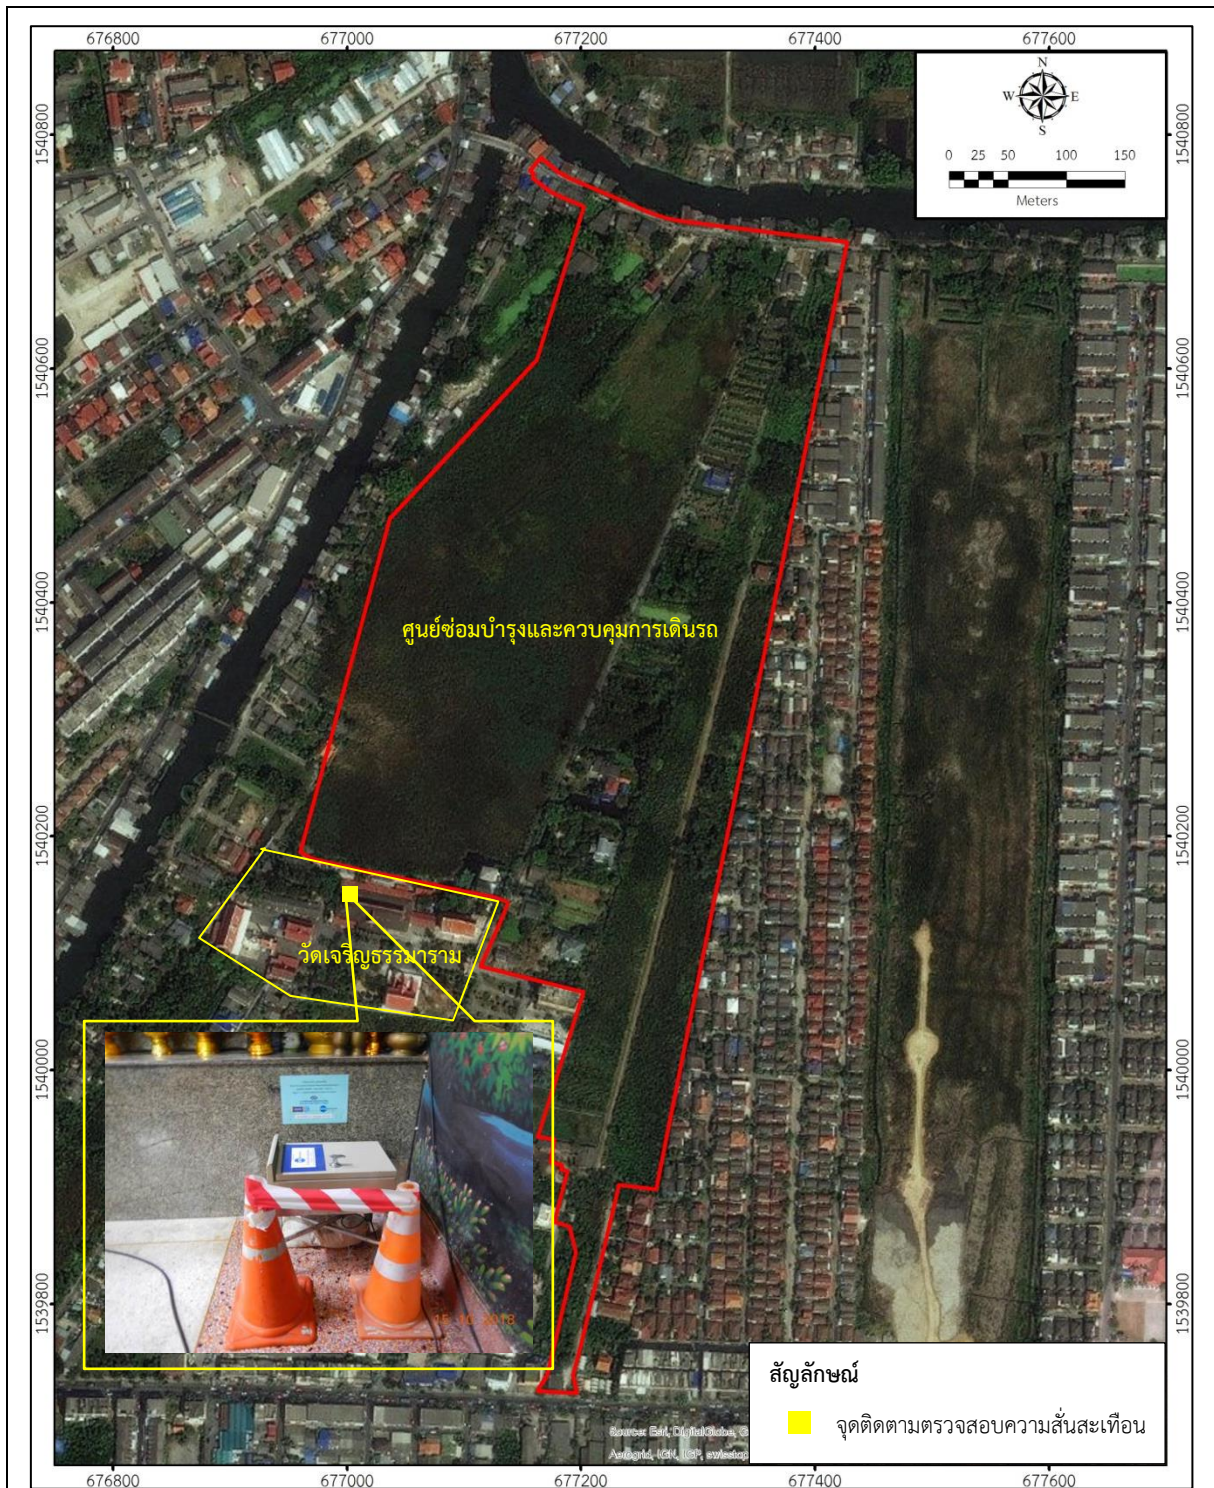
รูปที่ 6-2 จุดติดตามตรวจสอบความั่นสะเทือนบริเวณวัดเจริญธรรมาราม

วัดเจริญธรรมารามได้ถูกกำหนดให้เป็นจุดติดตามตรวจสอบผลกระทบสิ่งแวดล้อมใน EIA ของโครงการ จากการสำรวจพื้นที่พบว่า ทิศเหนือและทิศใต้ติดกับพื้นที่รกร้าง ทิศตะวันออกติดกับพื้นที่ว่างในซอยสายไหม 7 ทิศตะวันตกติดกับบ้านเรือนและชุมชน ถัดไปเป็นถนนเลียบบคลอง และคลองสอง ซึ่งจากการประสานขอเข้าพื้นที่เพื่อติดตั้งอุปกรณ์ติดตามตรวจสอบ และหลังจากได้รับอนุญาตจากเจ้าอาวาสแล้ว บริษัทที่ปรึกษาได้เข้าทำการติดตั้งมาตรฐานวัดระดับเสียงตั้งอยู่บริเวณพื้นที่โล่งใกล้กับกุฏิพระ ห่างจากถนนภายในวัดประมาณ 3.5 เมตร

- มาตรฐานความสั่นสะเทือนตั้งอยู่บนพื้นหอนินขัดติดกับฐานพระประธานในศาลาการเปรียญของวัด ซึ่งอยู่สูงจากพื้นดินด้านนอกศาลา 0.4 เมตร
