3.1 การติดตามตรวจสอบคุณภาพน้ำผิวดิน

รายงานผลการปฏิบัติตามมาตรการป้องกันและแก้ไขผลกระทบสิ่งแวดล้อม และมาตรการติดตามตรวจสอบผลกระทบสิ่งแวดล้อม ระยะก่อสร้าง
 โครงการระบบขนส่งมวลชนกรุงเทพมหานครส่วนต่อขยายสายพหลโยธิน (หมอชิต – สะพานใหม่ – ลำลูกกา) ของกรุงเทพมหานคร
 เฉพาะช่วงหมอชิต – สะพานใหม่ (ปัจจุบัน รฟม. เป็นผู้ดำเนินการ) กรณีขอเปลี่ยนแปลงรายละเอียดโครงการบริเวณสถานีวัดพระศรีมหาธาตุฯ
 ระหว่างเดือนกรกฎาคม – ธันวาคม 2561

3.4 ผลการติดตามตรวจสอบคุณภาพน้ำผิวดิน ระหว่างเดือนกรกฎาคม – ธันวาคม 2561

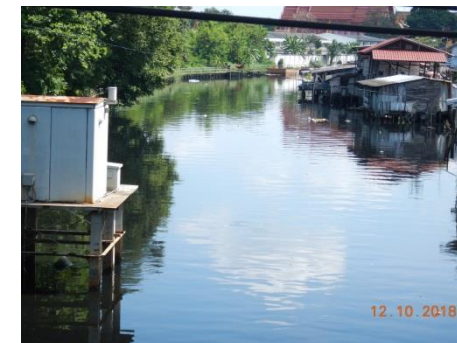
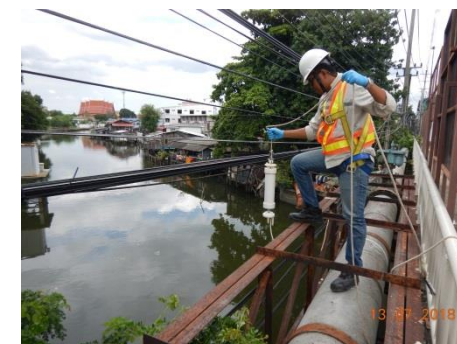
รูปที่ 3-1 จุดติดตามตรวจสอบคุณภาพน้ำผิวดินบริเวณคลองบางบัว

คลองบางบัวได้ถูกกำหนดให้เป็นจุดติดตามตรวจสอบผลกระทบสิ่งแวดล้อมใน EIA ของโครงการ คลองบางบัวตั้งอยู่ในเขตบางเขน เป็นคลองที่เชื่อมระหว่างคลองลาดพร้าวกับคลองถนน โดยคลองสายนี้มีจุดเริ่มต้นจากการไหลต่อเนื่องมาจากคลองลาดพร้าว ซึ่งอยู่ระหว่างสะพานเสนานิคม 1 กับสะพานถนนประเสริฐมนูกิจ จากนั้นไหลผ่านกรมทหารราบที่ 11 รักษาพระองค์ ถนนพหลโยธิน และไปสิ้นสุดที่จุดตัดคลองบางเขน โดยไหลต่อเนื่องไปที่คลองถนน คลองบางบัวมีความกว้างประมาณ 17 – 25 เมตร สภาพน้ำในคลองเน่าเสียในอดีตใช้สำหรับการสัญจรทางน้ำ บริษัทที่ปรึกษาได้ทำการเก็บตัวอย่างน้ำผิวดินบริเวณสะพานข้ามคลองบางบัว

ตำแหน่งจุดติดตามตรวจสอบคุณภาพน้ำผิวดิน และพิกัดทางภูมิศาสตร์ของจุดติดตามตรวจสอบคุณภาพน้ำผิวดินแสดงดังตารางที่ 3-3 และรูปที่ 3-1
