บทที่ 3

ผลการปฏิบัติตามมาตรการติดตามตรวจสอบผลกระทบสิ่งแวดล้อม

โครงการ อาคารชุด โนเบิล รีวอลฟ์ รัชดา 2 คอนโดมิเนียม เป็นอาคารชุดพักอาศัยสูง 42 ชั้น จำนวน 1 อาคาร ประกอบไปด้วยห้องชุดพักอาศัย จำนวน 755 ห้อง พร้อมสิ่งอำนวยความสะดวก อาทิเช่น สระว่ายน้ำ ห้องออกกำลังกาย พื้นที่สีเขียว และพื้นที่จอดรถ จำนวน 276 คัน ก่อสร้างบนพื้นที่ 3-1-66.2 ไร่ หรือ 5,464.80 ตารางเมตร ในด้านสิ่งแวดล้อมโครงการ อาคารชุด โนเบิล รีวอลฟ์ รัชดา 2 คอนโดมิเนียม ได้มีการตรวจสอบด้านผลกระทบสิ่งแวดล้อมตามเงื่อนไขที่เสนอไว้ในรายงานการประเมินผลกระทบสิ่งแวดล้อม (EIA) ซึ่งได้รับความเห็นชอบจากสำนักนโยบายและแผนทรัพยากรธรรมชาติและสิ่งแวดล้อม ตามหนังสือเห็นชอบเลขที่ ทส. 1009.5/199 ลงวันที่ 8 มกราคม พ.ศ.2559 ทั้งนี้ตามหนังสือฉบับดังกล่าวได้กำหนดให้ทางโครงการดำเนินการจัดทำรายงานการปฏิบัติตามมาตรการป้องกันและแก้ไขผลกระทบสิ่งแวดล้อมและมาตรการติดตามตรวจสอบผลกระทบสิ่งแวดล้อม เสนอต่อ สผ. และหน่วยงานที่เกี่ยวข้องเพื่อพิจารณาทุก 6 เดือน

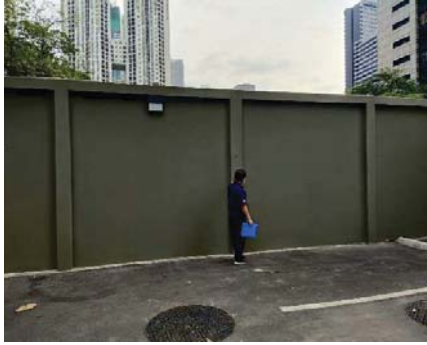
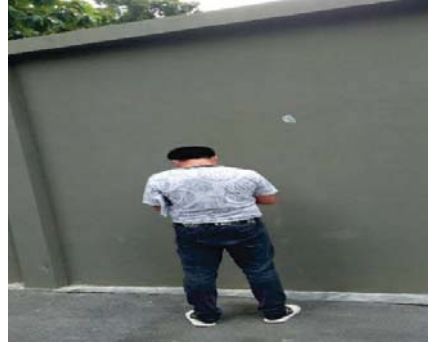
ภาพที่ 3.4-1 การตรวจสอบรั้วโครงการ

2) ดินและการชะล้างพังทลาย	พารามิเตอร์ - ความสมบูรณ์ของรั้วรอบพื้นที่โครงการ ความถี่ - ทุก 1 เดือน ตลอดระยะเวลาดำเนินการ	บริเวณที่ตรวจสอบ - รั้วโดยรอบโครงการ วิธีการตรวจวัด - ตรวจสอบสภาพของรั้วโดยรอบแนวเขตที่ดินให้อยู่ในสภาพดีอยู่เสมอ	✓ - ทางเจ้าหน้าที่ฝ่ายอาคารได้มีการตรวจสอบความสมบูรณ์ของรั้วรอบพื้นที่โครงการด้วยสายตาเป็นประจำ โดยถ้าหากตรวจพบการชำรุดเสียหายจะมีการวางแผนเพื่อดำเนินการแก้ไขอย่างรวดเร็ว	ภาพที่ 3.4-1 การตรวจสอบโครงสร้างรั้ว	-

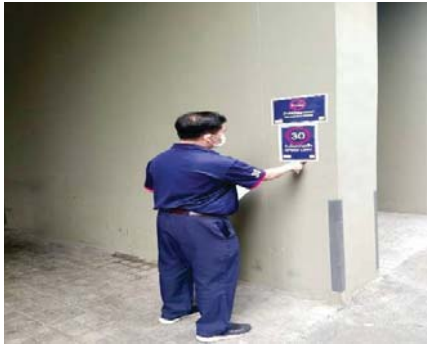
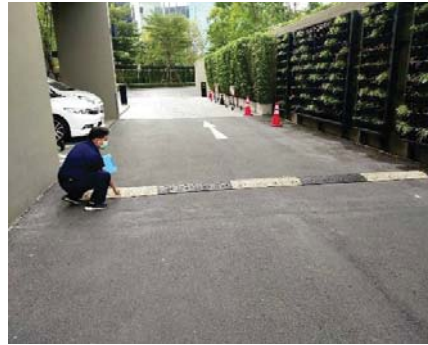
ภาพที่ 3.4-2 การบำรุงรักษาป้าย/สัญลักษณ์จราจร

5) ความสิ้นเปลือง	พารามิเตอร์ - สภาพการใช้งานของป้าย จำกัดความเร็วและสัญญาณชะลอ ความเร็ว ความถี่ - ทุก 1 เดือน ตลอดระยะเวลา ดำเนินการ	บริเวณที่ตรวจสอบ - ถนนภายในพื้นที่โครงการ วิธีการตรวจวัด - ตรวจสอบสภาพป้ายจำกัด ความเร็ว และสัญญาณชะลอ ความเร็วให้อยู่ในสภาพดี	✓ - ทางนิติบุคคลฯ ได้มอบหมายให้เจ้าหน้าที่ผู้เกี่ยวข้องคอยสังเกตสภาพการจราจรของสัญลักษณ์ทางการจราจรให้คงอยู่ในสภาพดีเสมอ	ภาพที่ 3.4-2 การ บำรุงรักษาป้าย/ สัญลักษณ์จราจร	-

- ไรโรระบบหายใจ จากฝุ่นละออง	พารามิเตอร์ - สัญญาณ/สัญลักษณ์จราจร ภายในพื้นที่โครงการ	บริเวณที่ตรวจสอบ - ภายในพื้นที่โครงการ วิธีการตรวจวัด - ตรวจสอบสัญญาณ / สัญลักษณ์จราจรในพื้นที่	✓ - ทางนิติบุคคลฯ ได้มอบหมายให้เจ้าหน้าที่ผู้เกี่ยวข้องคอยสังเกตสภาพการใช้ งานของสัญลักษณ์ทางการจราจรที่คงอยู่ในสภาพดีเสมอ	ภาพที่ 3.4-2 การ บำรุงรักษาป้าย/ สัญลักษณ์จราจร	-

- โรคระบบหายใจ จากฝุ่นละออง (ต่อ)	ความถี่ - เดือนละ 1 ครั้ง ตลอดระยะ ดำเนินการ	โครงการให้อยู่ในสภาพดี ใช้ งานได้อยู่เสมอ			
- โรคประสาทหู เสื่อมจากเสียง	พารามิเตอร์ - สัญญาณ/สัญลักษณ์จราจร ภายในพื้นที่โครงการ ความถี่ - เดือนละ 1 ครั้ง ตลอดระยะ ดำเนินการ	บริเวณที่ตรวจสอบ - ภายในพื้นที่โครงการ วิธีการตรวจวัด - ตรวจสอบสัญญาณ/ สัญลักษณ์จราจรภายในพื้นที่ โครงการให้อยู่ในสภาพดี ใช้ งานได้อยู่เสมอ	✓	ภาพที่ 3.4-2 การ บำรุงรักษาป้าย/ สัญลักษณ์จราจร	-

- อุบัติเหตุจาก การจราจร	พารามิเตอร์ - ระบบไฟส่องสว่าง ความถี่ - เดือนละ 1 ครั้ง ตลอดระยะ ดำเนินการ	บริเวณที่ตรวจสอบ - บริเวณพื้นที่จอดรถ ถนน และ ทางเข้าออกโครงการ วิธีการตรวจวัด - ตรวจสอบระบบไฟฟ้าส่อง สว่างบริเวณพื้นที่จอดรถ ถนน และทางเข้าออกโครงการ	✓ - ทางเจ้าหน้าที่ฝ่ายวิศวกรรมประจำอาคารจะมีการตรวจสอบภายในโครงการ เป็นประจำทุกวัน โดยส่วนหนึ่งได้มีการตรวจสอบไฟฟ้าส่องสว่างบริเวณ อาคารโครงการอย่างสม่ำเสมอ โดยหากมีการตรวจพบว่ามีอุปกรณ์ชำรุด เช่น หลอดไฟขาด จะรีบดำเนินการแก้ไขทันที	ภาคผนวก ค-4 Check Sheet ที่ เกี่ยวข้องกับการดูแล ระบบสาธารณูปโภค และระบบสุขาภิบาล	-
	พารามิเตอร์ - สัญญาณ/สัญลักษณ์จราจร ภายในพื้นที่โครงการ	บริเวณที่ตรวจสอบ - ภายในพื้นที่โครงการ วิธีการตรวจวัด - ตรวจสอบสัญญาณ / สัญลักษณ์จราจรในพื้นที่	✓ - ทางนิติบุคคลฯ ได้มอบหมายให้เจ้าหน้าที่ผู้เกี่ยวข้องคอยสังเกตสภาพการใช้ งานของสัญลักษณ์ทางการจราจรให้คงอยู่ในสภาพดีเสมอ	ภาพที่ 3.4-2 การ บำรุงรักษาป้าย/ สัญลักษณ์จราจร	-

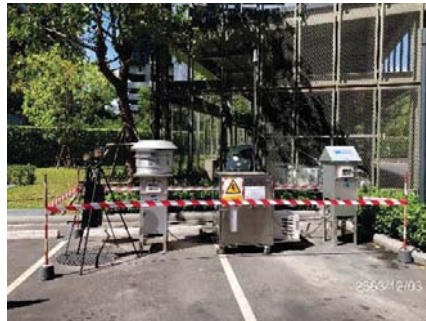
ภาพที่ 3.5.2-1 การเก็บตัวอย่างอากาศ

ค่าเฉลี่ยของออกไซด์ของซัลเฟอร์ (SOx) ในเวลา 24 ชั่วโมง มีค่าอยู่ในเกณฑ์มาตรฐานตามประกาศคณะกรรมการสิ่งแวดล้อมแห่งชาติ ฉบับที่ 21 (พ.ศ.2544) เรื่อง กำหนดมาตรฐานค่าก๊าซซัลเฟอร์ไดออกไซด์ในบรรยากาศโดยทั่วไปในเวลา 1 ชั่วโมง ที่กำหนดไว้ไม่เกิน 0.17 ppm

ค่าเฉลี่ยของฝุ่นละอองที่มีขนาดเล็กมากกว่า 10 ไมครอน (PM-10) ในเวลา 24 ชั่วโมง และค่าเฉลี่ยของฝุ่นละอองรวม หรือฝุ่นละอองขนาดไม่เกิน 100 ไมครอน ในเวลา 24 ชั่วโมง มีอยู่ในเกณฑ์มาตรฐานตามประกาศคณะกรรมการสิ่งแวดล้อมแห่งชาติ ฉบับที่ 24 (พ.ศ. 2547) เรื่อง กำหนดมาตรฐานคุณภาพอากาศในบรรยากาศโดยทั่วไป ที่กำหนดค่าเฉลี่ยของฝุ่นละอองที่มีขนาดเล็กมากกว่า 10 ไมครอน (PM-10) ในเวลา 24 ชั่วโมง และค่าเฉลี่ยของฝุ่นละอองรวม หรือฝุ่นละอองขนาดไม่เกิน 100 ไมครอน ในเวลา 24 ชั่วโมง ไว้ไม่เกิน 0.12 mg/m³ และ 0.33 mg/m³ ตามลำดับ

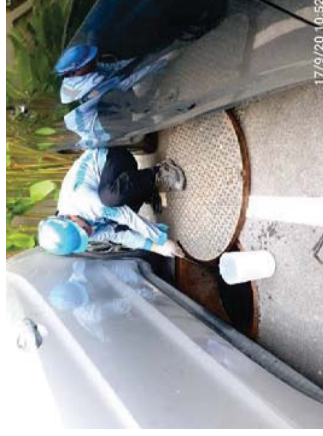
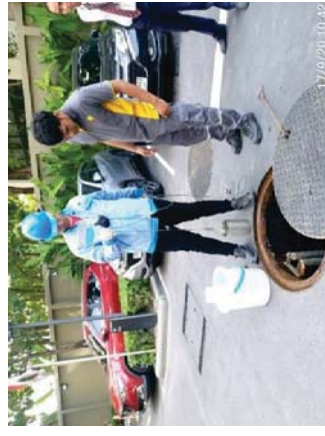
ภาพที่ 3.5.3-1 การเก็บตัวอย่างจากระบบบำบัดน้ำเสีย

จากผลการตรวจวิเคราะห์คุณภาพน้ำที่ปล่อยออกนอกโครงการ พบว่า พารามิเตอร์ส่วนใหญ่มีค่าเป็นไปตามประกาศกระทรวงทรัพยากรธรรมชาติและสิ่งแวดล้อม เรื่องกำหนดมาตรฐานควบคุมการระบายน้ำทิ้งจากอาคารบางประเภทและบางขนาด (ประเภท ก) ตีพิมพ์ในราชกิจจานุเบกษา เล่มที่ 122 ตอนที่ 125ง ลงวันที่ 29 ธันวาคม 2548 ยกเว้น ค่า BOD ในเดือนพฤศจิกายน มีค่าเกินมาตรฐานเล็กน้อย แต่ทั้งนี้ในเดือนถัดไปค่า BOD มีการลดลง และอยู่ภายใต้เกณฑ์มาตรฐาน เนื่องจากนิติบุคคลได้มอบหมายให้เจ้าหน้าที่ฝ่ายวิศวกรรมประจำโครงการ ดำเนินการตรวจสอบประสิทธิภาพของระบบบำบัดน้ำเสีย และควบคุมให้มีการดำเนินงานได้อย่างมีประสิทธิภาพต่อไป

ถึงปรับปรุงสภาพน้ำเสีย

น้ำทิ้งก่อนปล่อยออกนอกโครงการ

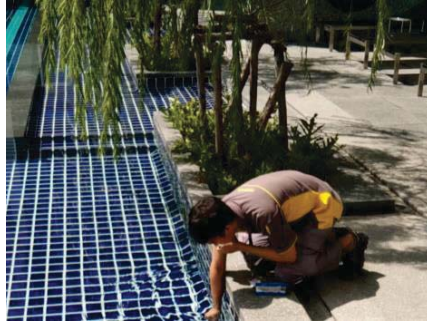
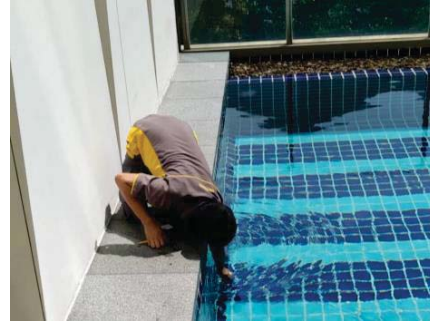
ภาพที่ 3.5.4-1 การตรวจวัดคุณภาพน้ำในสระว่ายน้ำที่โครงการดำเนินการเอง

จากผลการตรวจวิเคราะห์คุณภาพน้ำในสระว่ายน้ำ บริเวณส่วนต้น และส่วนลึก ในระหว่างเดือนกรกฎาคม ถึง ธันวาคม พ.ศ.2563 พบว่า พารามิเตอร์ส่วนใหญ่อยู่ในเกณฑ์มาตรฐานอ้างอิงคณะกรรมการสาธารณสุขฉบับที่ 1/2550 เรื่องการควบคุมการประกอบกิจการสระว่ายน้ำ หรือกิจการอื่นๆ ในทำนองเดียวกัน ยกเว้น ค่า Chloride ที่ได้ทำการตรวจวัดปีละ 1 ครั้ง ในเดือนพฤศจิกายน มีค่าเกินมาตรฐาน ดังตารางที่ 3.5.4-1 เนื่องจากในช่วงเวลาดังกล่าว ระบบเซลล์เกลือมีปัญหา แต่ ณ ปัจจุบันเจ้าหน้าที่ฝ่ายวิศวกรรมได้ดำเนินการแก้ไขโดยการเปลี่ยนระบบเซลล์เกลือชุดใหม่ ทำให้ระบบสามารถกลับมาทำงานได้ตามปกติเรียบร้อยแล้ว

ส่วนต้น

ส่วนลึก

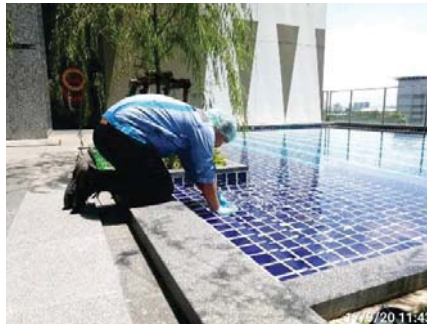
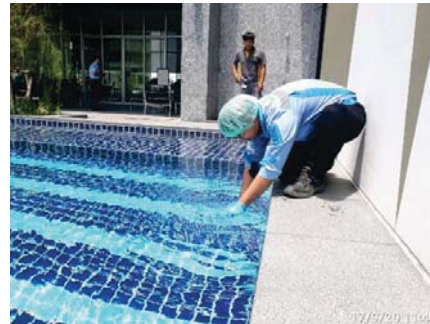
ภาพที่ 3.5.4-2 การเก็บตัวอย่างคุณภาพน้ำในสระว่ายน้ำโดยห้องปฏิบัติการ

ส่วนต้น

ส่วนลึก

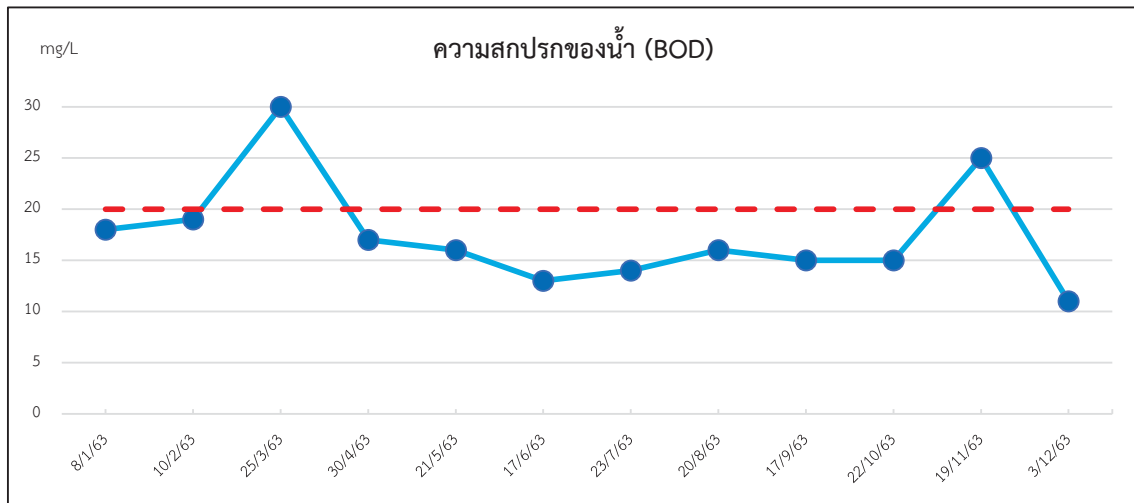
ภาพที่ 3.5.5-1 ผลการวิเคราะห์คุณภาพน้ำทิ้งปล่อยออกนอกโครงการ ระยะเวลาตั้งแต่เดือนมกราคม ถึง ธันวาคม พ.ศ. 2563

พารามิเตอร์ (หน่วย)	pH	BOD (mg/L)	SS (m/L)	TDS (mg/L)	Settleable Solids (m/L)	Oil & Grease (mg/L)	TKN (mg/L)	Sulfide (mg/L)	Total Coliform Bacteria (MPN/100mL)	Fecal Coliform Bacteria (MPN/100mL)
ว/ด/ป										
8/1/63	7	18	16	578*	<0.1	<2	16	<0.10	-	-
10/2/63	7.3	19	21	414	<0.1	<2	13	<0.10	-	-
25/3/63	7.7	30	18	390	<0.1	5	30	<0.10	-	-
30/4/63	7.7	17	14	432	<0.1	<2	16	<0.10	-	-
21/5/63	7.5	16	13	450	<0.1	<2	15	<0.10	-	-
17/6/63	7.4	13	18	446	<0.1	<2	16	<0.10	2.7×10 ³	-
23/7/63	7	14	<2	388	<0.1	<2	12	<0.10	1.3×10 ²	45
20/8/63	7.2	16	14	408	<0.1	4	14	<0.10	2.3×10 ³	2.3×10 ³
17/9/63	7.5	15	<10	410	<0.1	<2	16	<0.10	2.0×10 ³	2.0×10 ³
22/10/63	7.6	15	15	368	<0.1	<2	22	<0.10	1.7×10 ⁵	1.7×10 ⁵
19/11/63	6.6	25	27	324	<0.1	<2	6	<0.10	2.2×10 ⁴	1.4×10 ⁴
3/12/63	7.2	11	23	316	<0.1	<2	6	<0.10	4.9×10 ⁴	4.9×10 ⁴
มาตรฐาน	5.0-9.0	≤20	≤30	≤500	≤0.5	≤20	≤35	≤1.0	-	-
