ผลการปฏิบัติตามมาตรการติดตามตรวจสอบ
คุณภาพสิ่งแวดล้อม

ผลการปฏิบัติตามมาตรการติดตามตรวจสอบผลกระทบสิ่งแวดล้อม

ตารางที่ 3.4-1 มาตรการติดตามตรวจสอบผลกระทบสิ่งแวดล้อม โครงการ อาคารชุด โนเบิล รีอัลท์ รัชดา 2 คอนโดมิเนียม (ระยะดำเนินการ)

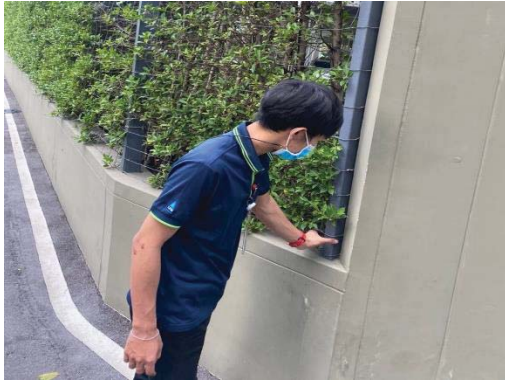
ภาพที่ 3.4-1 การตรวจสอบรั้วโครงการ

1) สภาพภูมิประเทศ	ดัชนีที่ตรวจวัด - ความสมบูรณ์ของรั้วรอบพื้นที่โครงการ ความถี่ - ทุก 1 เดือน ตลอดระยะเวลาดำเนินการ	บริเวณที่ตรวจวัด - รั้วโดยรอบโครงการ	✓ - ทางเจ้าหน้าที่ฝ่ายอาคารได้มีการตรวจสอบความสมบูรณ์ของรั้วรอบพื้นที่โครงการด้วยสายตาเป็นประจำ โดยถ้าหากตรวจพบการชำรุดเสียหายจะมีการวางแผนเพื่อดำเนินการแก้ไขอย่างเร่งด่วน	-	ภาพที่ 3.4-1 การตรวจสอบโครงสร้างรั้ว

2) ดินและการชะล้างพังทลาย	ดัชนีที่ตรวจวัด - ความสมบูรณ์ของรั้วรอบพื้นที่โครงการ ความถี่ - ทุก 1 เดือน ตลอดระยะเวลาดำเนินการ	บริเวณที่ตรวจวัด - พื้นที่สีเขียว	✓ - ทางนิติบุคคลฯ ได้มอบหมายให้บริษัท สวณสวยรังสิต จำกัด เป็นผู้ดำเนินการดูแลรักษาความสมบูรณ์ของพื้นที่สีเขียว	-	ภาพที่ 2.2-2 การดูแลสภาพภูมิทัศน์ภาคผนวก ค-1 สัญญาบริการดูแลสวน
		บริเวณที่ตรวจวัด - รั้วโดยรอบโครงการ	✓ - ทางเจ้าหน้าที่ฝ่ายอาคารได้มีการตรวจสอบความสมบูรณ์ของรั้วรอบพื้นที่โครงการด้วยสายตาเป็นประจำ โดยถ้าหากตรวจพบการชำรุดเสียหายจะมีการวางแผนเพื่อดำเนินการแก้ไขอย่างเร่งด่วน	-	ภาพที่ 3.4-1 การตรวจสอบโครงสร้างรั้ว

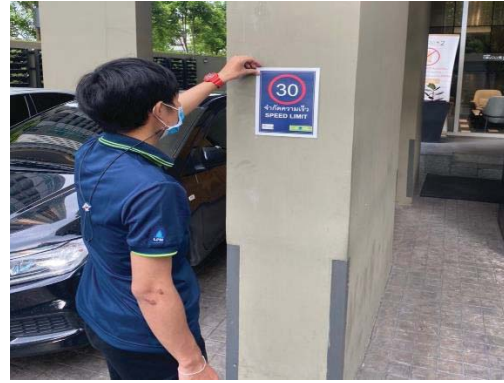
ภาพที่ 3.4-2 การบำรุงรักษาป้าย/สัญลักษณ์

5) ความสั่นสะเทือน	ดัชนีที่ตรวจวัด - สภาพการใช้งานของป้ายจำกัดความเร็วและสัญญาณขอความเร็ว ความถี่ - ทุก 1 เดือน ตลอดระยะเวลาดำเนินการ	บริเวณที่ตรวจวัด - ถนนภายในพื้นที่โครงการ	✓	- ทางนิติบุคคลฯ ได้มอบหมายให้เจ้าหน้าที่ผู้เกี่ยวข้องคอยสังเกตสภาพการใช้งานของสัญญาณขอความเร็วให้คงอยู่ในสภาพดีเสมอ	-	ภาพที่ 3.4-2 การบำรุงรักษาป้ายสัญญาณจราจร

12) การจราจร (ต่อ)	ดัชนีที่ตรวจวัด - สัญญาณ/สัญลักษณ์จราจร ภายในพื้นที่โครงการ ความถี่ - เดือนละ 1 ครั้ง ตลอดระยะดำเนินการ	บริเวณที่ตรวจวัด - ภายในพื้นที่โครงการ	✓	- ทางนิติบุคคลฯ ได้มอบหมายให้เจ้าหน้าที่ผู้เกี่ยวข้องคอยสังเกตสภาพการใช้ งานของสัญลักษณ์ทางการจราจรให้คงอยู่ในสภาพดีเสมอ	ภาพที่ 3.4-2 การ บำรุงรักษาป้าย/ สัญลักษณ์จราจร

- ไรศระบบหายใจจากฝุ่นละออง	ดัชนีที่ตรวจวัด - สัญญาณ/สัญลักษณ์จราจรภายในพื้นที่โครงการ ความถี่ - เดือนละ 1 ครั้ง ตลอดระยะดำเนินการ	บริเวณที่ตรวจวัด - ภายในพื้นที่โครงการ	✓ - ทางนิติบุคคลฯ ได้มอบหมายให้เจ้าหน้าที่ผู้เกี่ยวข้องคอยสังเกตสภาพการใช้งานของสัญลักษณ์ทางการจราจรให้คงอยู่ในสภาพดีเสมอ	-	ภาพที่ 3.4-2 การบำรุงรักษาป้าย/สัญลักษณ์จราจร

- ไรศประสาทหุเลื่อมจากเสียง	ดัชนีที่ตรวจวัด - สัญญาณ/สัญลักษณ์จราจรภายในพื้นที่โครงการ ความถี่ - เดือนละ 1 ครั้ง ตลอดระยะดำเนินการ	บริเวณที่ตรวจวัด - ภายในพื้นที่โครงการ	✓ - ทางนิติบุคคลฯ ได้มอบหมายให้เจ้าหน้าที่ผู้เกี่ยวข้องคอยสังเกตสภาพการใช้งานของสัญลักษณ์ทางการจราจรให้คงอยู่ในสภาพดีเสมอ	-	ภาพที่ 3.4-2 การบำรุงรักษาป้าย/สัญลักษณ์จราจร

- อุบัติเหตุจากการจราจร	ดัชนีที่ตรวจวัด - ระบบไฟส่องสว่าง ความถี่ - เดือนละ 1 ครั้ง ตลอดระยะดำเนินการ	บริเวณที่ตรวจวัด - บริเวณพื้นที่จอดรถ ถนน และทางเข้าออกโครงการ	✓ - ทางเจ้าหน้าที่ฝ่ายวิศวกรรมประจำอาคารจะมีการตรวจสอบภายในโครงการเป็นประจำทุกวัน โดยส่วนหนึ่งได้มีการตรวจสอบไฟฟ้าส่องสว่างบริเวณอาคารโครงการอย่างสม่ำเสมอ โดยหากมีการตรวจพบว่าอุปกรณ์ชำรุด เช่น หลอดไฟขาด จะรีบดำเนินการแก้ไขทันที	-	ภาคผนวก ค-4 Check Sheet ที่เกี่ยวข้องกับگردูดูแลระบบสาธารณูปโภคและระบบสุขาภิบาล
	ดัชนีที่ตรวจวัด - สัญญาณ/สัญลักษณ์จราจรภายในพื้นที่โครงการ	บริเวณที่ตรวจวัด - ภายในพื้นที่โครงการ	✓ - ทางนิติบุคคลฯ ได้มอบหมายให้เจ้าหน้าที่ผู้เกี่ยวข้องคอยสังเกตสภาพการใช้งานของสัญลักษณ์ทางการจราจรให้คงอยู่ในสภาพดีเสมอ	-	ภาพที่ 3.4-2 การบำรุงรักษาป้าย/สัญลักษณ์จราจร

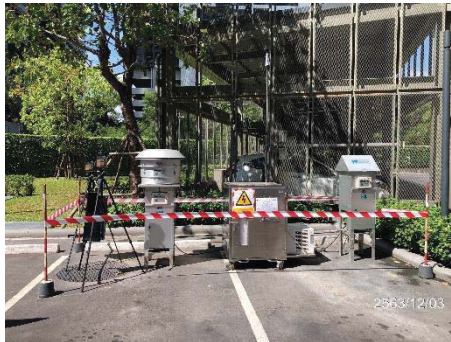
ภาพที่ 3.5.3-1 การเก็บตัวอย่างอากาศ ในปีพ.ศ. 2563

ค่าเฉลี่ยของออกไซด์ของซัลเฟอร์ (SO_x) ในเวลา 24 ชั่วโมง มีค่าอยู่ในเกณฑ์มาตรฐานตามประกาศ
คณะกรรมการสิ่งแวดล้อมแห่งชาติ ฉบับที่ 21 (พ.ศ.2544) เรื่อง กำหนดมาตรฐานค่าก๊าซซัลเฟอร์ไดออกไซด์ใน
บรรยากาศโดยทั่วไปในเวลา 1 ชั่วโมง ที่กำหนดไว้ไม่เกิน 0.17 ppm

ค่าเฉลี่ยของฝุ่นละอองที่มีขนาดเล็กมากกว่า 10 ไมครอน (PM-10) ในเวลา 24 ชั่วโมง และค่าเฉลี่ย
ของฝุ่นละอองรวม หรือฝุ่นละอองขนาดไม่เกิน 100 ไมครอน ในเวลา 24 ชั่วโมง มีอยู่ในเกณฑ์มาตรฐานตามประกาศ
คณะกรรมการสิ่งแวดล้อมแห่งชาติ ฉบับที่ 24 (พ.ศ. 2547) เรื่อง กำหนดมาตรฐานคุณภาพอากาศในบรรยากาศ
โดยทั่วไป ที่กำหนดค่าเฉลี่ยของฝุ่นละอองที่มีขนาดเล็กมากกว่า 10 ไมครอน (PM-10) ในเวลา 24 ชั่วโมง และ
ค่าเฉลี่ยของฝุ่นละอองรวม หรือฝุ่นละอองขนาดไม่เกิน 100 ไมครอน ในเวลา 24 ชั่วโมง ไว้ไม่เกิน 0.12 mg/m³ และ
0.33 mg/m³ ตามลำดับ

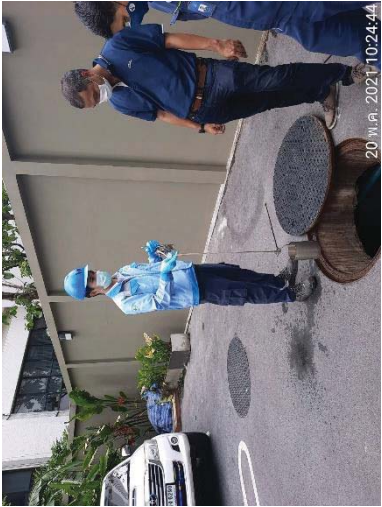
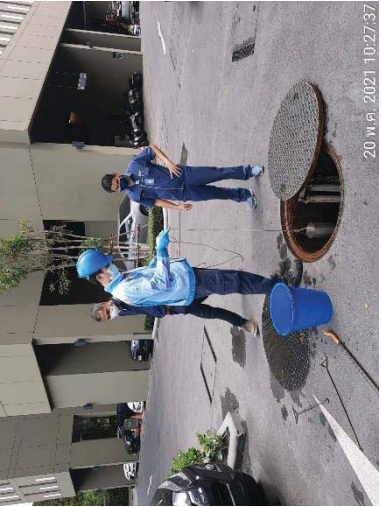
ภาพที่ 3.5.4-1 การเก็บตัวอย่างน้ำทิ้ง

จากผลการตรวจวิเคราะห์คุณภาพน้ำทิ้งบริเวณบ่อพักน้ำสุดท้ายก่อนระบายลงสู่ท่อระบายน้ำ พบว่า พารามิเตอร์ส่วนใหญ่มีค่าเป็นไปตามประกาศกระทรวงทรัพยากรธรรมชาติและสิ่งแวดล้อม เรื่องกำหนดมาตรฐานควบคุมการระบายน้ำทิ้งจากอาคารบางประเภทและบางขนาด (ประเภท ก) ตีพิมพ์ในราชกิจจานุเบกษา เล่มที่ 122 ตอนที่ 125ง ลงวันที่ 29 ธันวาคม 2548 ยกเว้น ค่า BOD ในเดือนเมษายน มีค่าเกินมาตรฐานเล็กน้อย แต่ทั้งนี้ในเดือนถัดไปค่า BOD มีการลดลง และอยู่ภายใต้เกณฑ์มาตรฐาน และค่า TKN เนื่องจากอุปกรณ์ในระบบชำระ แต่ปัจจุบันทางนิติบุคคลได้มอบหมายให้เจ้าหน้าที่ฝ่ายวิศวกรรมประจำโครงการดำเนินการแก้ไขแล้ว และดำเนินการควบคุมประสิทธิภาพของระบบบำบัดน้ำเสีย ให้มีการดำเนินงานได้อย่างมีประสิทธิภาพ เห็นได้จากเดือนพฤษภาคม และมิถุนายน ที่ทุกพารามิเตอร์มีค่าอยู่ภายใต้มาตรฐานทั้งหมด

บ่อรับสภาพน้ำเสีย

บ่อพักน้ำสุดท้ายก่อนระบายลงสู่ท่อระบายน้ำ

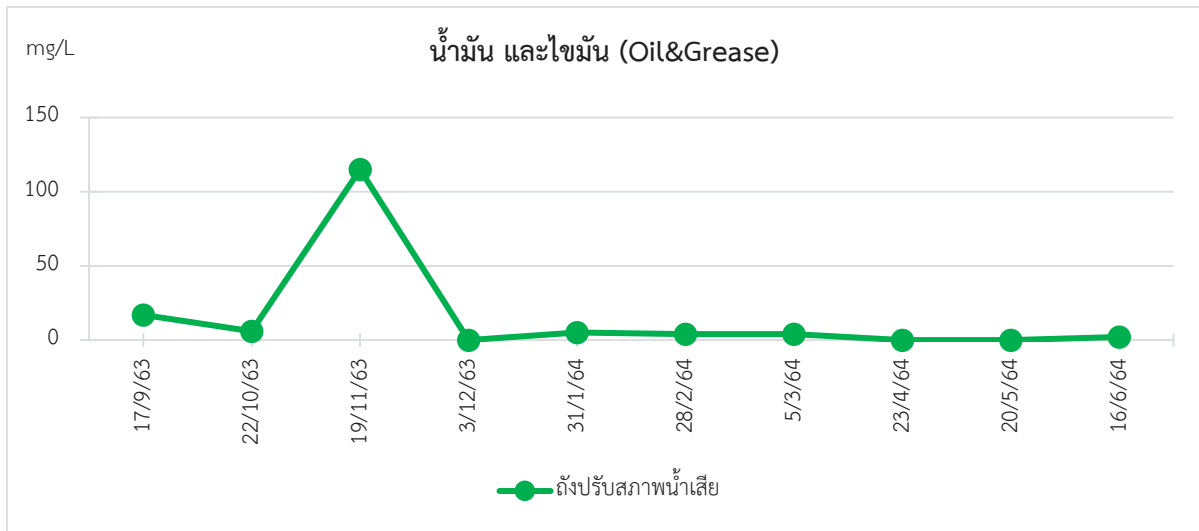
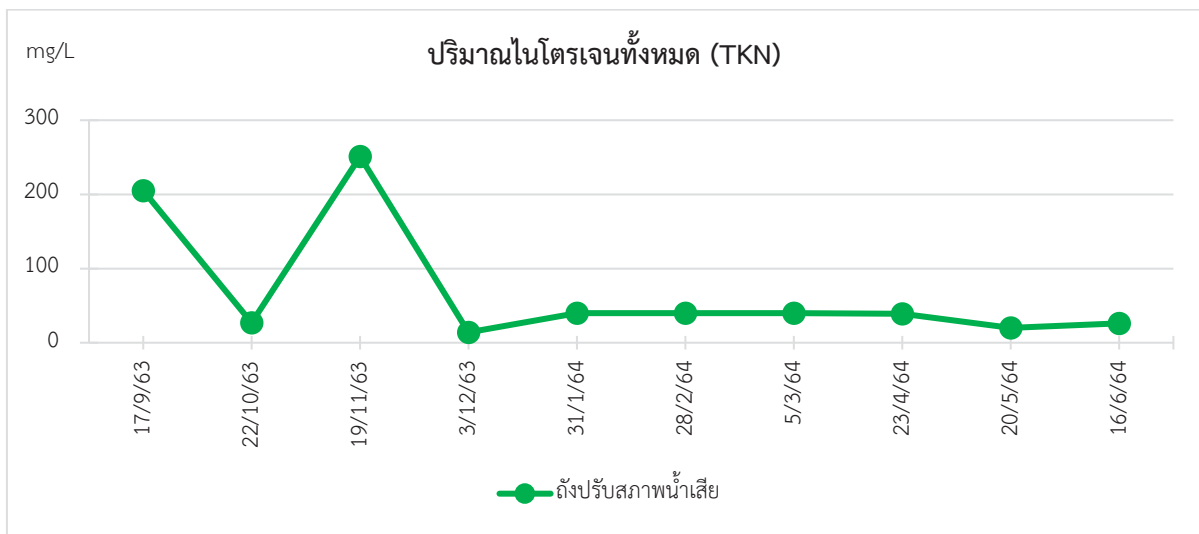
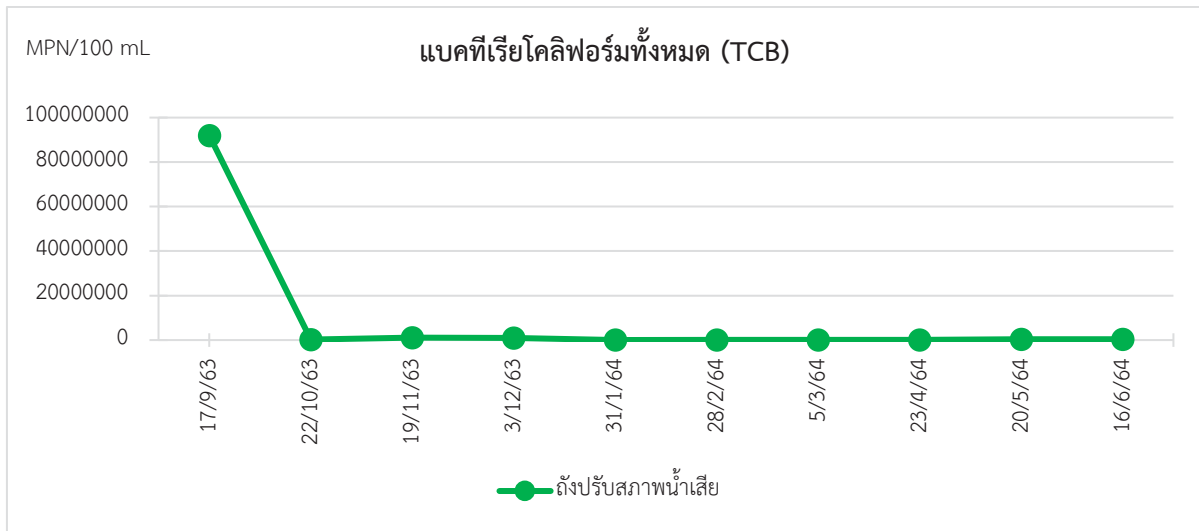
ภาพที่ 3.5.4-2 กราฟเปรียบเทียบผลการตรวจวัดคุณภาพน้ำทิ้ง บริเวณถึงปรับสภาพน้ำเสีย ในปี พ.ศ. 2563 ถึงปัจจุบัน

ภาพที่ 3.5.4-2 (ต่อ) กราฟเปรียบเทียบผลการตรวจวัดคุณภาพน้ำทิ้ง บริเวณถังปรับสภาพน้ำเสีย ในปี พ.ศ. 2563 ถึง ปัจจุบัน

ภาพที่ 3.5.4-2 (ต่อ) กราฟเปรียบเทียบผลการตรวจวัดคุณภาพน้ำที่ บริเวณถึงปรับสภาพน้ำเสีย ในปี พ.ศ. 2563 ถึง ปัจจุบัน

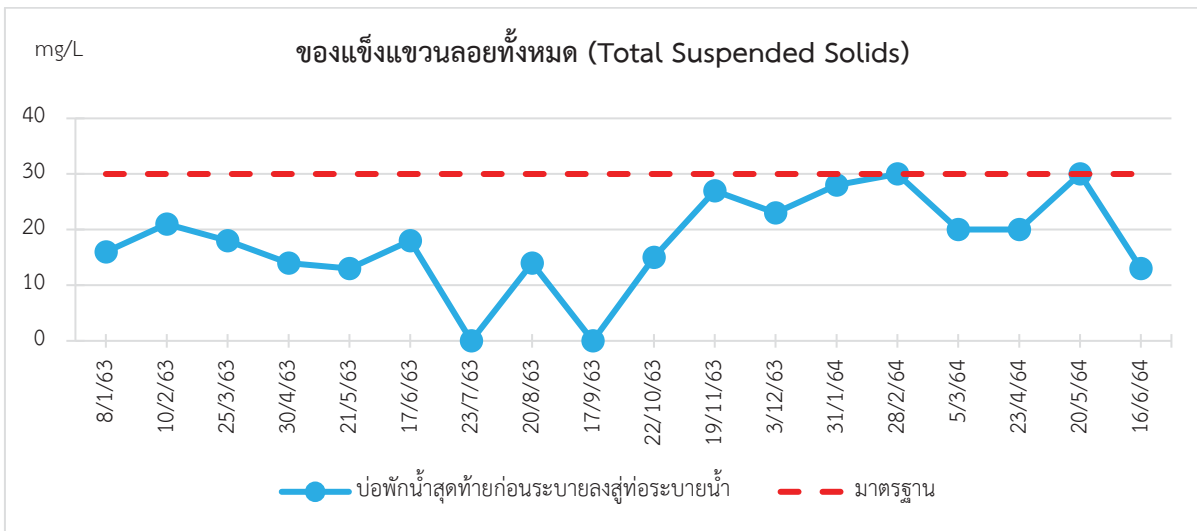
ภาพที่ 3.5.4-3 กราฟเปรียบเทียบผลการตรวจวัดคุณภาพน้ำทิ้ง บริเวณบ่อพักน้ำสุดท้ายก่อนระบายลงสู่ท่อระบายน้ำ ในปี พ.ศ. 2563 ถึง ปัจจุบัน

ภาพที่ 3.5.4-3 (ต่อ) กราฟเปรียบเทียบผลการตรวจวัดคุณภาพน้ำทิ้ง บริเวณบ่อพักน้ำสุดท้ายก่อนระบายลงสู่ท่อระบายน้ำ ในปี พ.ศ. 2563 ถึง ปัจจุบัน

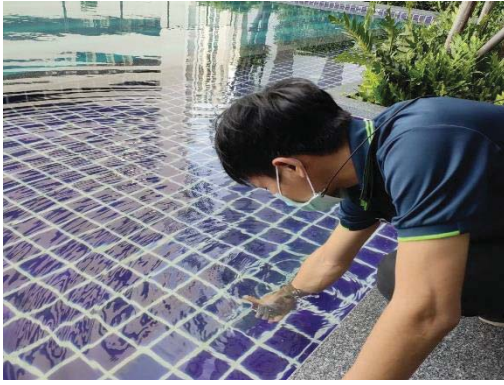
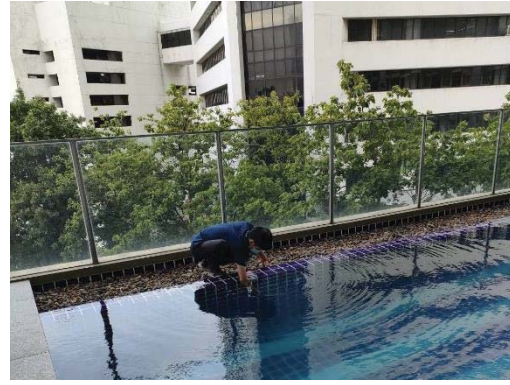
ภาพที่ 3.5.5-2 การตรวจวัด pH, Cl₂ สระว่ายน้ำ

ตามมาตรการติดตามตรวจสอบผลกระทบสิ่งแวดล้อมโครงการ อาคารชุด โนเบิล รีวอลฟ์ รัชดา 2 คอนโดมิเนียม กำหนดให้โครงการต้องมีการเก็บตัวอย่างและตรวจวิเคราะห์คุณภาพน้ำในสระว่ายน้ำ จำนวน 2 จุด ได้แก่ สระว่ายน้ำส่วนลึก และ สระว่ายน้ำส่วนตื้น ความถี่ วันละ 2 ครั้ง สำหรับพารามิเตอร์ที่กำหนดให้ตรวจวิเคราะห์ คือ ค่าคลอรีนอิสระคงเหลือ (Free Chlorine) และความเป็นกรดต่าง (pH) ทั้งนี้ ปัจจุบันโครงการมีการปฏิบัติสอดคล้องต่อมาตรการเป็นที่เรียบร้อยแล้ว โดยโครงการมีการตรวจวิเคราะห์โดยใช้ pH Test Kit และ Chlorine Test Kit ซึ่งผลการตรวจวิเคราะห์ดังกล่าวแสดงดังภาคผนวก ง-2

ส่วนต้น

ส่วนลึก
