## บทที่ 6

### การติดตามตรวจสอบความสั่นสะเทือน

#### 6.1 แผนการดำเนินงาน

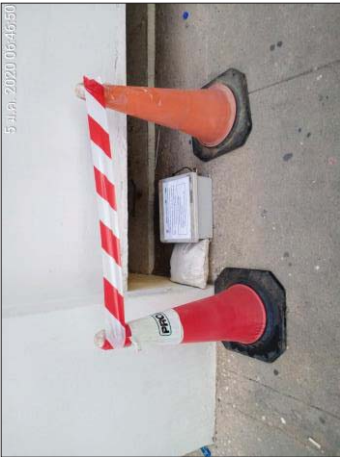
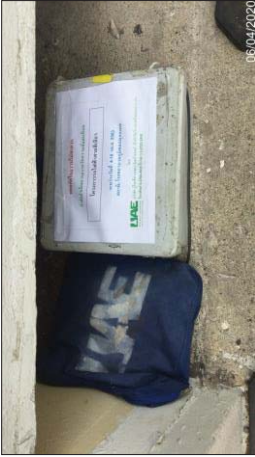
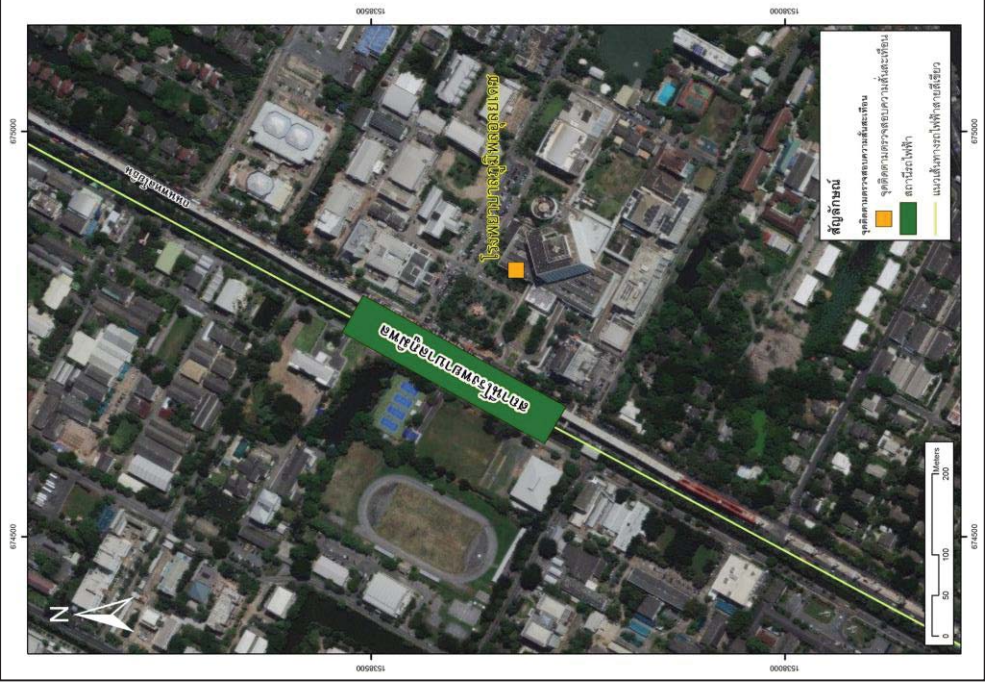
<p>4-9 มกราคม พ.ศ. 2563</p>

<p>5-10 เมษายน พ.ศ. 2563</p>
<p><b>สัญลักษณ์</b></p> <p>จุดติดตามตรวจสอบความเสถียรของดิน</p>	
<p>รูปที่ 6-1 จุดติดตามตรวจสอบความเสถียรของดิน โรงพยาบาลภูมิพลอดุลยเดช (N21)</p>

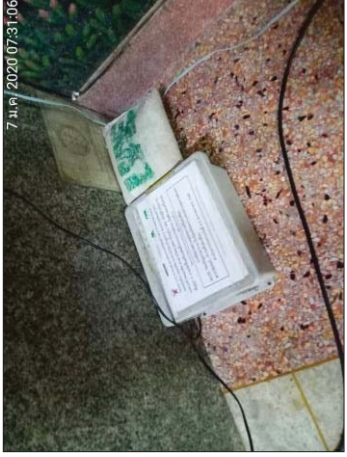
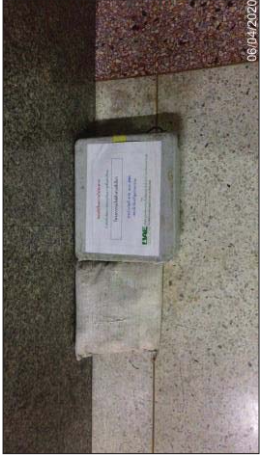
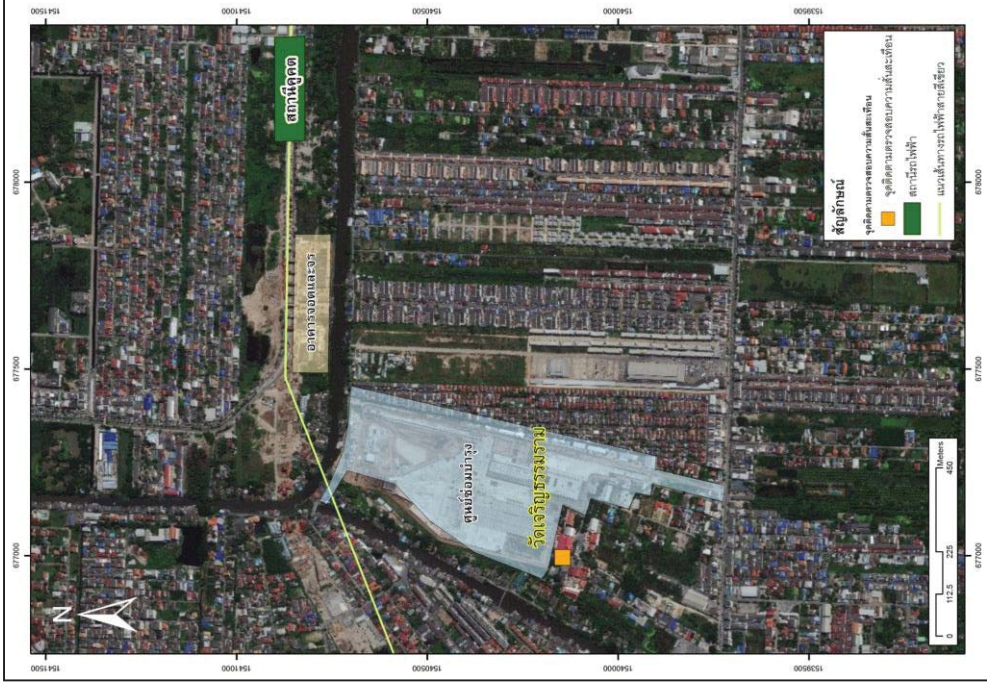
<p>7 ม.ค. 2020 07:31:06</p>	<p>4-9 มกราคม พ.ศ. 2563</p>

<p>06/02/2020</p>	<p>5-10 เมษายน พ.ศ. 2563</p>
<p><b>สัญลักษณ์</b></p> <p>จุดติดตามตรวจสอบความสั่นสะเทือน</p>	
<p><b>รูปที่ 6-2 จุดติดตามตรวจสอบความสั่นสะเทือน วัดเจริญธรรมาราม (ใกล้ศูนย์ซ่อมบำรุง และควบคุมการเดินรถ)</b></p>
